С.М. Урдзік, Півень К.А.

Харківський національний автомобільно-дорожній університет, Україна

ОЦІНКА ТЕХНІЧНОГО СТАНУ БУДІВЛІ ІЗ ЗАСТОСУВАННЯМ СУЧАСНИХ ГЕОДЕЗИЧНИХ ПРИЛАДІВ

ASSESSMENT OF THE TECHNICAL CONDITION OF THE BUILDING USING MODERN GEODESIC INSTRUMENTS

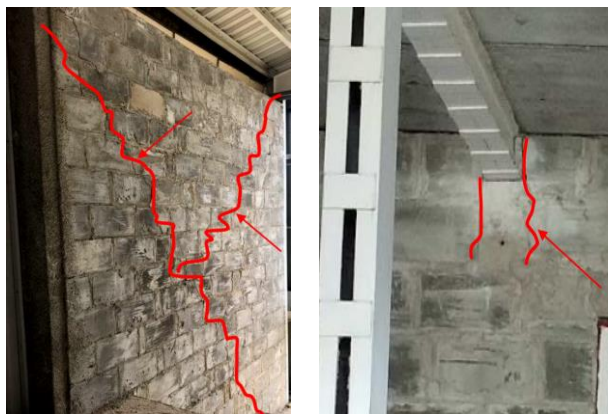
В процесі обстеження були виконані роботи з візуальної оцінки будівельних конструкцій та вузлів їх з'єднань між собою, встановлені відхилення від проектних рішень та норм проектування, проведений аналіз просторового положення конструкцій та відхилення від проекту та нормативних показників. Також визначені дефекти та пошкодження будівельних конструкцій та аналіз їхнього впливу на безпечну та надійну експлуатацію об'єкта (рис. 2).

Рис. 2. Дефекти, що виявлені в результаті візуального обстеження

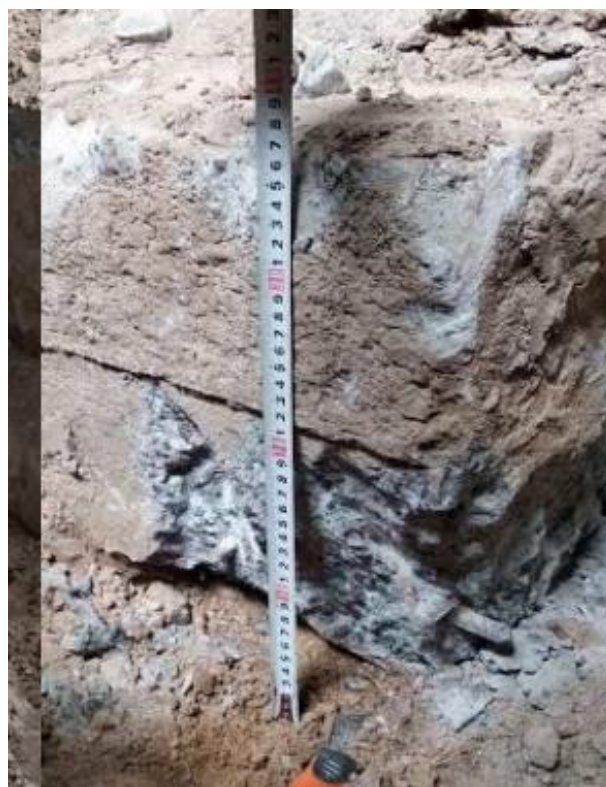
Для уточнення конструкцій фундаментів та встановлення їх відповідності проектним даним, були виконані шурфи в місцях, регламентованими технічним завданням. Шурфи виконувались комбінованим способом (з використанням механізації та ручним інструментом) на глибину закладання фундаментів. В процесі вибіркового обстеження фундаментів були виконані наступні роботи:

За результатами детальних обстежень фундаментів у шурфах встановлено наступне:

- конструкція фундаментів та їхні геометричні параметри відповідають проектним кресленням;
- армування підшви фундаментів здійснено сітками з арматурних стрижнів діаметрами Ø10 та Ø14;
- крок стрижнів в сітках становить 150÷250 мм.

Рис.3. Загальний вигляд шурфа

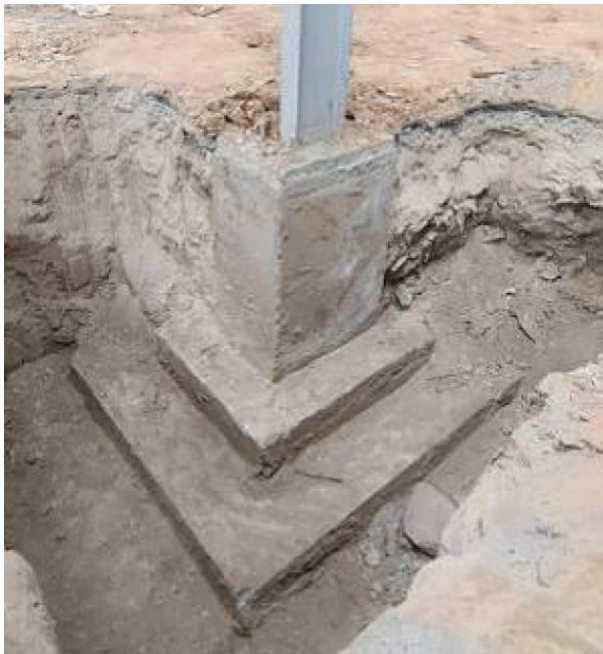
Рис. 5. Загальний вигляд несучих стійок каркасу

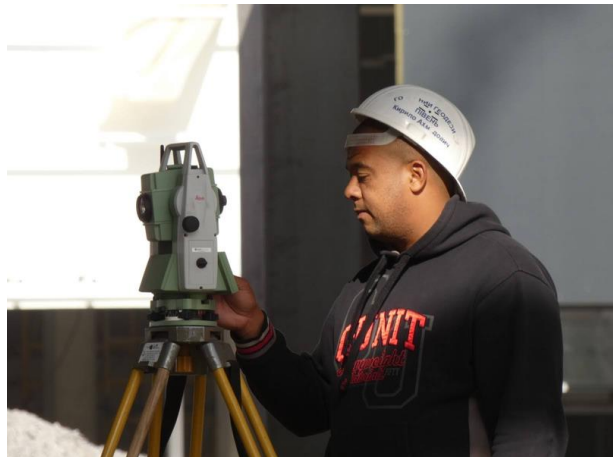
На завершальному етапі було проведено тахеометричне знімання за допомогою електронного тахеометра.

Рис.7. Проведення тахеометричного знімання

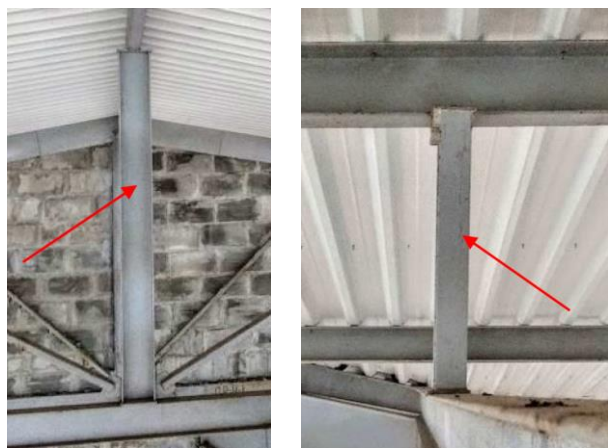
За результатами тахеометричного знімання були встановлені проектні рішення, що не відповідають вимогам чинних нормативних документів в плані належного кріплення конструкцій між собою та неврахування умови забезпечення жорсткості конструкцій, що може призвести до зниження загальної жорсткості каркасу та стали причиною виникнення понаднормативних деформацій. Також були встановлені відхилення, що кратно перевищують граничні параметри, унормовані положеннями [13], знижують загальну стійкість, та жорсткість каркасу будівлі, сприяють появі додаткових, непередбачених проектом навантажень на конструкції, підвищують ризик руйнування конструкцій, негативно впливають на загальний рівень надійності та безпеки об'єкта.

Рис.8 Місця невідповідності проектним рішенням, що встановлені за результатами тахеометричного знімання
