О.О. Калмиков<sup>1</sup>, К.О. Бінкевич<sup>1,2</sup>, Є.О. Паша<sup>1</sup><sup>1</sup>Харківський національний університет міського господарства імені О.М. Бекетова, Україна,<sup>2</sup>ПАТ «ТРЕСТ ЖИТЛОБУД-1», м. Харків, Україна

## ОСОБЛИВОСТІ РОЗРАХУНКУ ПЛИТ ПЕРЕКРИТТЯ ПРИ ЇХ ПІДСИЛЕННІ ШЛЯХОМ НАРОЩУВАННЯ СТИСНУТОЇ ЗОНИ

## THE SPECIFICS OF THE CALCULATION OF FLOOR SLABS WHEN REINFORCING THEM BY INCREASING THE COMPRESSED ZONE

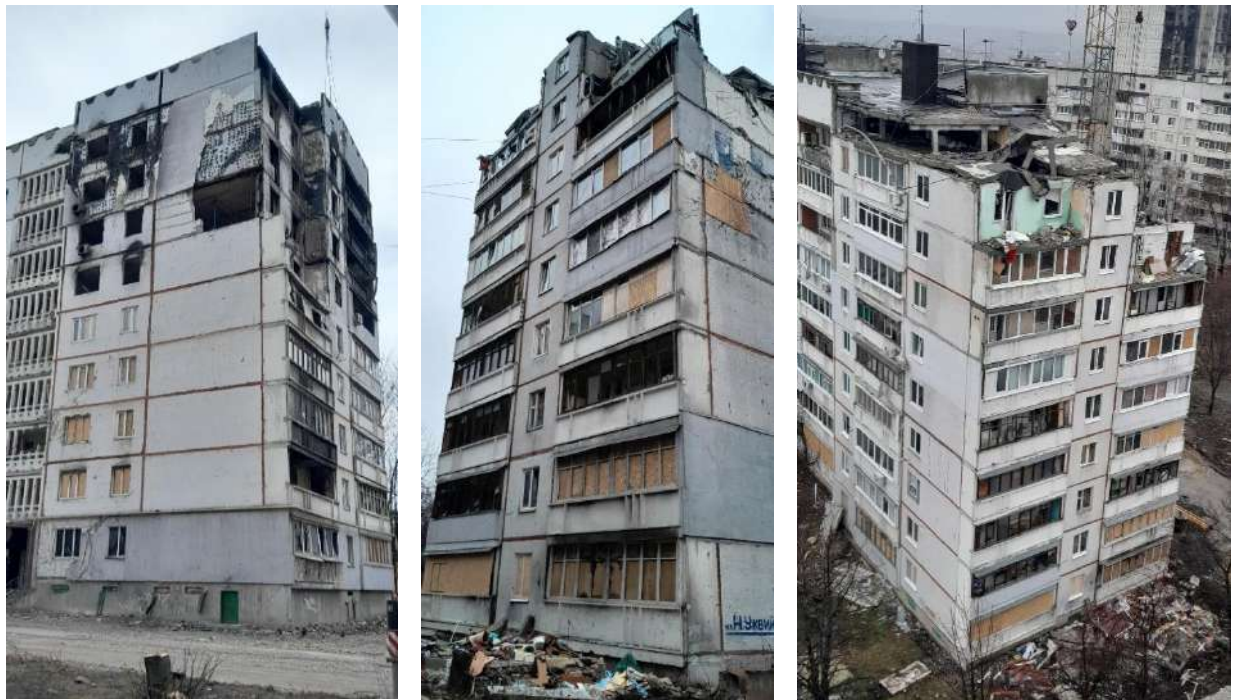
Як об'єкт впровадження запропонованого рішення обрано дев'ятиповерховий панельний житловий будинок із трьома під'їздами, що розташований за адресою вул. Наталії Ужвій, 64 у Харкові. Внаслідок численних влучань об'єкт зазнав серйозних пошкоджень (Рис. 3): значних руйнувань основних несучих конструкцій у 1-му та 3-му під'їздах на 6–9 поверхах, де пошкоджено як зовнішні, так і внутрішні стінові панелі, плити перекриття та покриття, а також внутрішні перегородки, оздоблення та комунікації. На деяких

ділянках плит перекриття спостерігаються тріщини та уламкові пошкодження, а зовнішні стінові панелі також мають численні уламкові ураження. Загалом будівля зазнала значного руйнування віконного скління та рам, а фасад частково пошкоджено. Споруда була зведена у 1980-х роках за типовим проектом №163, розробленим інститутом «Харківпроект». Несучі стіни мають товщину 160 мм і розташовані з кроком 6 м вздовж повздовжніх осей будівлі, а плити перекриття спираються на них через шар цементно-піщаного розчину та з'єднуються з допомогою закладних деталей і монтажного зварювання.

Рис. 3. Загальний вигляд будівлі після обстрілу

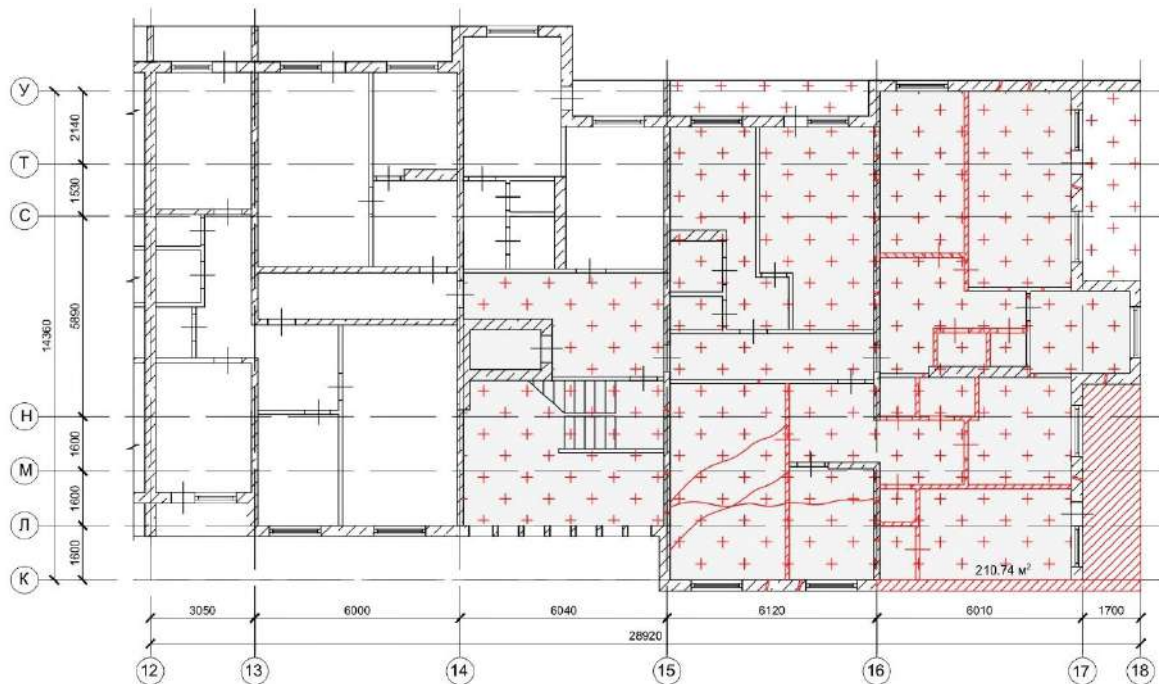
В будівлі частково виконано демонтаж обвалених конструкцій до рівня 6 поверху. Схема пошкоджених панелей перекриттів, які можливо відновити без демонтажу, на рівні 8 поверху в 3 під'їзді наведена на рис. 4. За результатами обстеження технічного стану будівлі виявлено, що перекриття має вигляд суцільних збірних залізобетонних панелей заводського виготовлення. Панелі виконані з важкого бетону, мають висоту перерізу 160 мм, габарити в плані 6х3м. Обпирання виконується на два канти. В поперечному напрямку плита армована арматурою Ø5Вр-І з кроком 300 мм. У повздовжньому напрямку армування виконано попередньо напруженою арматурою Ø16А600 (по 2 стрижні) з кроком 420 мм. Втрата несучої здатності плити складає до 50% від проектної.

Рис. 4. Пошкоджені плити перекриття, що потребують відновлення.

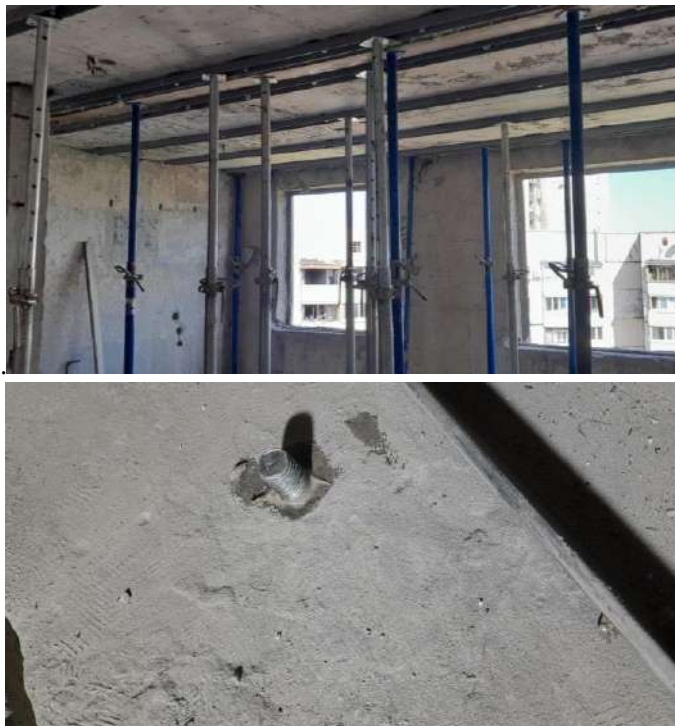
Рис. 10. Загальний вигляд перекриття після першого виконання робіт

На рис. 10 та 11 наведено поетапне виконання робіт з підсилення пошкоджених панелей перекриттів з використанням запропонованого методу відновлення

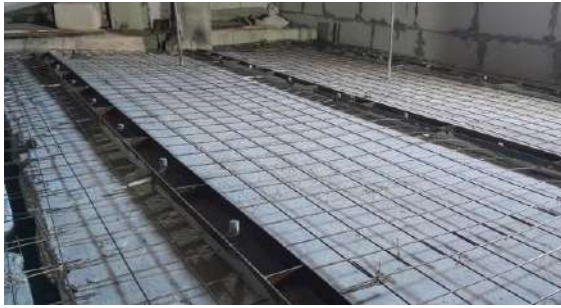
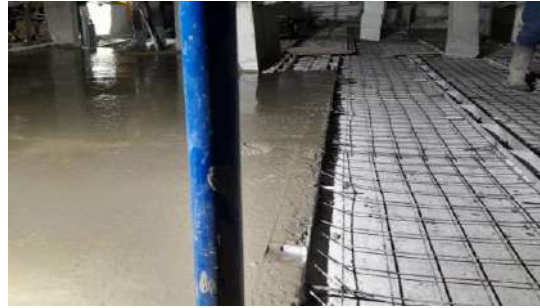
Висоту плити нарощування ( $d$ ) отримано за згинаючим моментом збільшеного перерізу, вона складає 30 мм. В запас, для врахування деформативності та тріщиностійкості, прийнято висоту нарощування  $d = 50 \text{ мм}$ . Бетонування слід виконувати важким бетоном на дрібному

Рис. 11. Виконання плити нарощування
